Erneuerung der Steuerkette mit allen Gleitschienen am M119

Ich möchte nachfolgend einen Erfahrungsbericht über die Erneuerung der Steuerkette nebst allen Gleitschienen an einem M119.960 geben, der also grundsätzlich auch auf den M119 im W140 angewendet werden kann. Im hier beschriebenen Fall ist der Motor in einem R129 (500SL) verbaut.

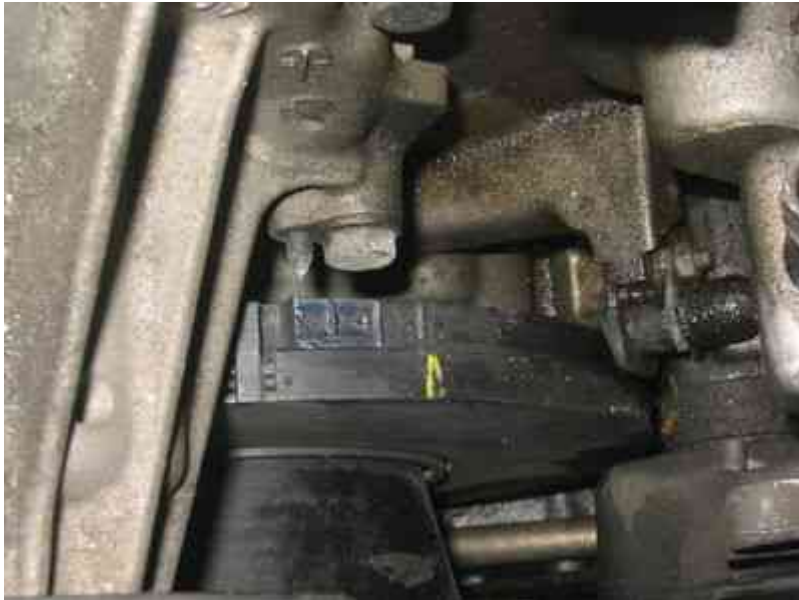
Abb.1

Auf dem Bild (Abb.1) sieht man einen gelben Strich. Dort müsste der Schwingungstilger stehen, wenn die Steuerzeiten in Ordnung wären. Man erkennt hier deutlich den Versatz und

dabei gingen nicht einmal die Nockenwellen der rechten und linken Zylinderbank gleichzeitig zu verstimmen. Das waren erst recht keine guten Zeichen.

Mercedes-Benz setzt eine Toleranz bei den Steuerzeiten von max. 5 Grad an, alles was darüber ist, hat eine Erneuerung der Kette zur Folge.

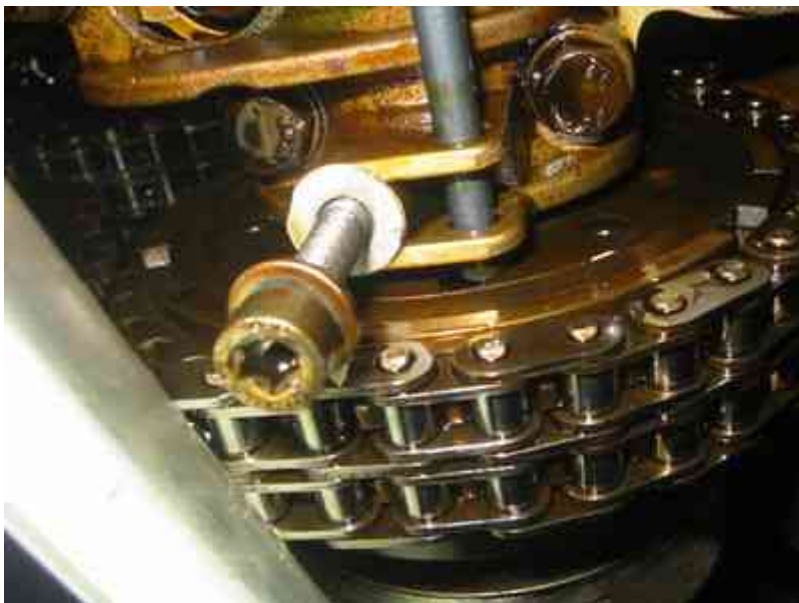
Abb. 2

Auf dem Bild der Abb.2 kann man erkennen, wie die Nockenwellen tatsächlich standen, als der Schwingungsstilger genau bei 45 Grad OT fixiert war.

Spätestens jetzt stand endgültig fest, dass ich um eine Erneuerung der Steuerkette incl. aller Gleitschienen nicht umhin komme, so sehr ich mich auch innerlich (vor allem wegen der vielen Arbeit) dagegen wehrte. In so einer Situation hilft es nichts, sich alles schön zu reden, hier muss gehandelt werden.

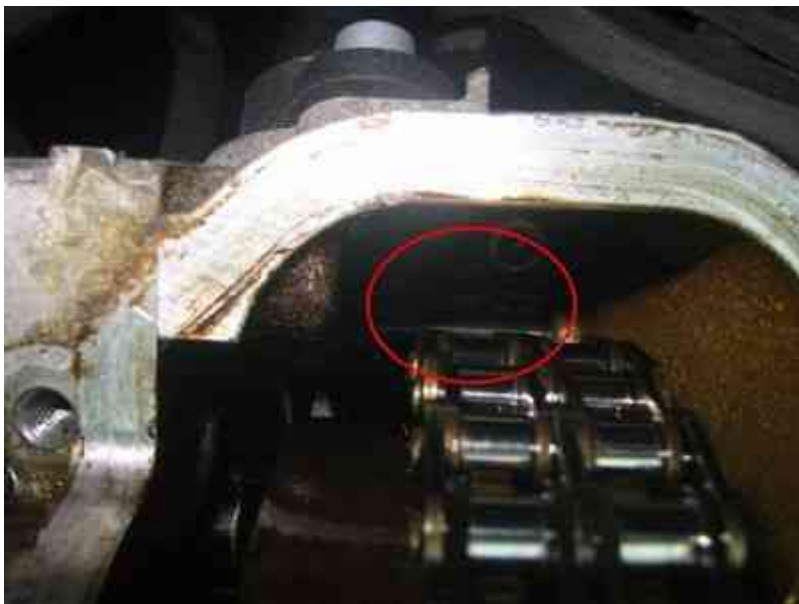
Es war zunächst augenscheinlich eine Gleitschiene gebrochen (die im V auf der Fahrerseite). Das dies nur die „Spitze des Eisberges“ sein sollte, stellte sich später noch heraus. Die Prüfung der Steuerzeiten ergab einen Versatz um 15 Grad. Damit stand fest: Das wird eine größere Sache!

Die Abb. 5 zeigt die gebrochene Gleitschiene im V der Fahrerseite.

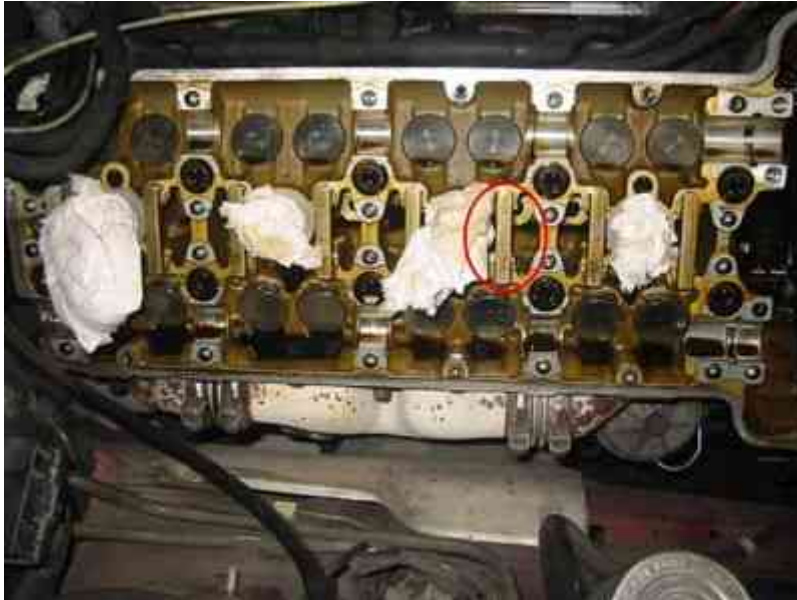
Abb. 7

Wenn alle Nockenwellen demontiert sind (Abb. 7), können zunächst die Hydrostößel auf Verschleiß geprüft und ganz wichtig (!) die Ölbrücken (Abb.7- roter Kreis) kontrolliert werden. Die Ursache für unerwünschte Geräusche im Ventiltrieb müssen nicht zwangsläufig defekte Hydrostößel sein. Wenn die Ölbrücken defekt sind, werden die Hydrostößel der Auslassseite nicht mit ausreichend Öl versorgt, können also den Ventilspielausgleich nicht mehr voll oder überhaupt nicht herstellen, was diese unschönen Geräusche zur Folge hat. Wie prüft man nun besagte Ölbrücken? Behelfsweise biegt man sich eine handelsübliche Büroklammer vorn auf und „fühlt“ das Ende der Ölbrücken, welches zu den Auslassventilen zeigt, ob die kleine Kugel noch vorhanden ist. Das heißt: die Büroklammer darf nicht in die Ölbrücke eingesteckt werden können. Fehlt die Kugel entweicht das Öl ungewollt an der falschen Stelle. Eine weitere Folge davon wäre ein zu niedriger Öldruck. Die ältere Variante dieser

Ölbrücken bestehen aus Metall, die neueren aus Kunststoff. Ersatzweise gibt es nur noch die Variante aus Kunststoff. Falls also eine defekte Ölbrücke festgestellt wird, ist diese zu tauschen. Der betreffende Hydrostößel ist besonders genau auf Verschleiß zu prüfen, da dieser unter Ölmangel von dem Nocken „eins auf die Mütze“ bekommen hat.

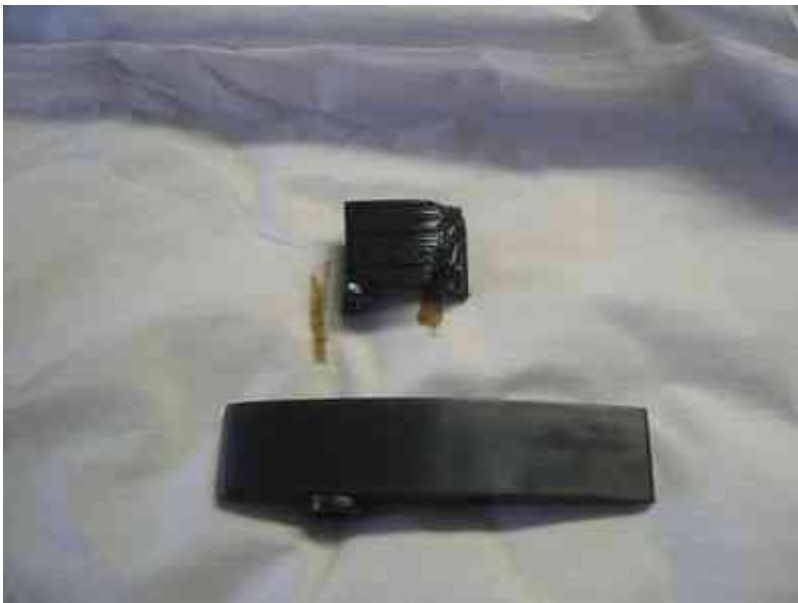
Abb. 10

Das Bild was sich mir nun darbot, war grauenhaft. Beide Gleitschienen aus dem „V“ waren gebrochen, die auf der Beifahrerseite nur unten, aber auf der Fahrerseite war nur noch ein Fragment übrig. Die Kette hatte sich in alle Gleitschienen regelrecht eingefräst. Ja sie hatte sich sogar in den Bolzen gearbeitet (!), das nächste Schlagloch wäre für den Motor der sichere Exitus gewesen. Ich konnte mein „Glück“ kaum fassen, den Motor noch rechtzeitig geöffnet zu haben. Auf dem Bild (Abb. 10) sieht man eine Gegenüberstellung von alter Gleitschiene (Fragment aus dem „V“ der Fahrerseite) zum neuen Exemplar und die Abb. 11 zeigt den besagten Bolzen. In den Bildern der Abb. 12 und 13 ist nochmals die Gleitschiene alt / neu aus dem „V“ Beifahrerseite, welche nur unten gebrochen war, gegenübergestellt.

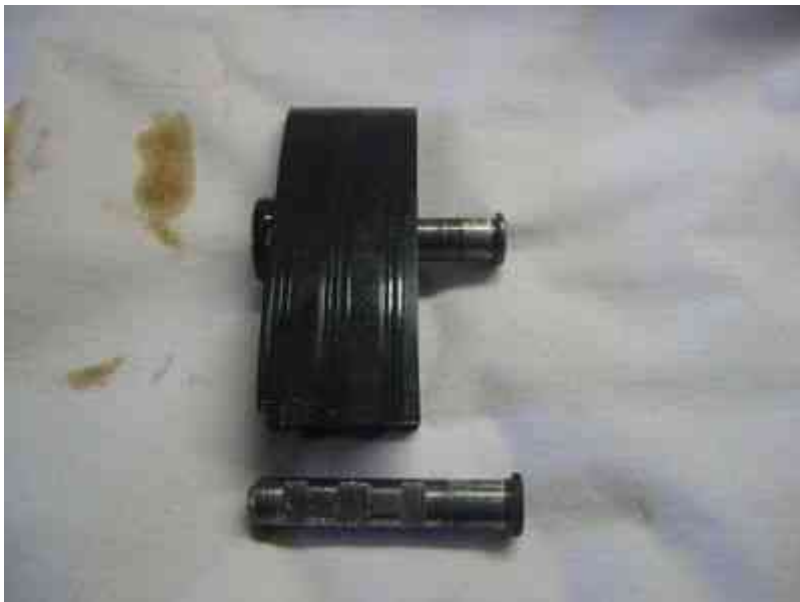
Abb.12 (alte Gleitschiene mit eingefrästen Bolzen)

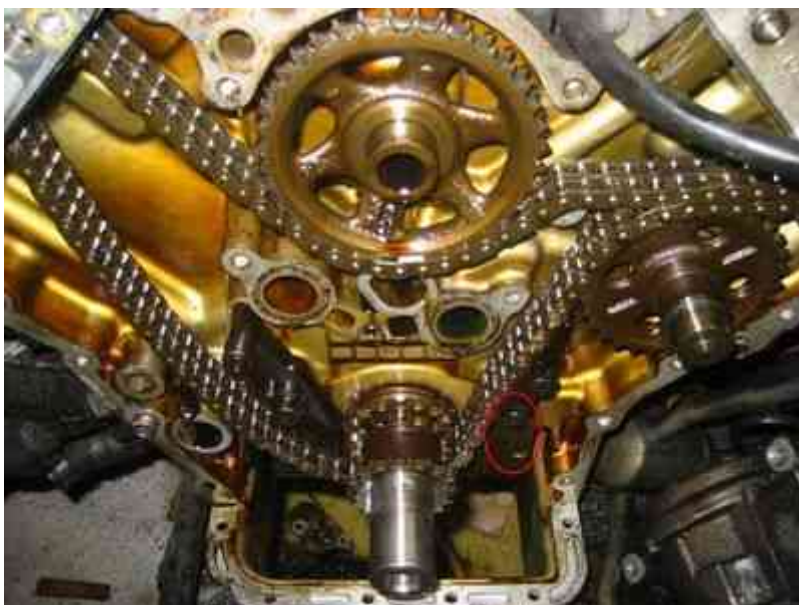
Abb. 16

Als ich den Steuergehäusedeckel endlich demontiert hatte, fand ich weitere zwei Gleitschienen, die gebrochen waren, selbst die Spannschiene der Ölpumpe war nicht verschont geblieben, einfach unfassbar. Aber seht selbst: (Abb. 16 und 17).

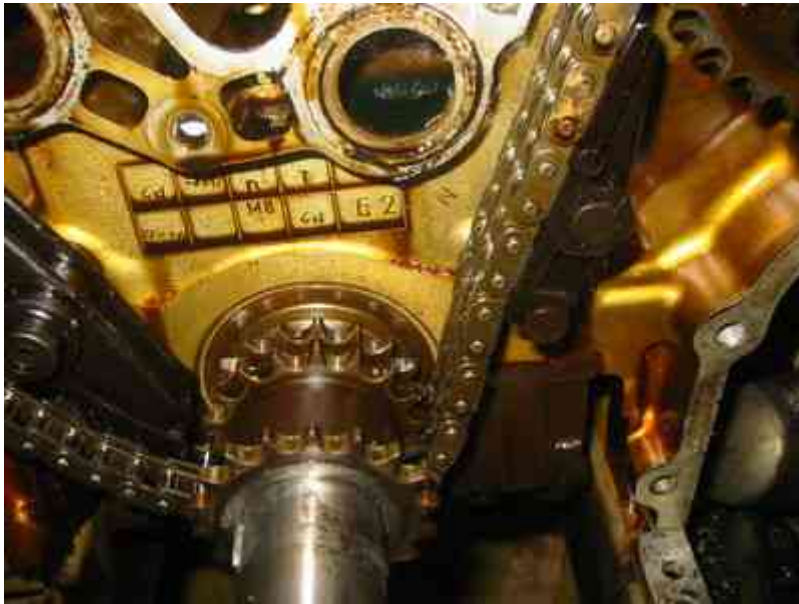
Abb. 17 (Gleitschiene „außen“ unten gebrochen)

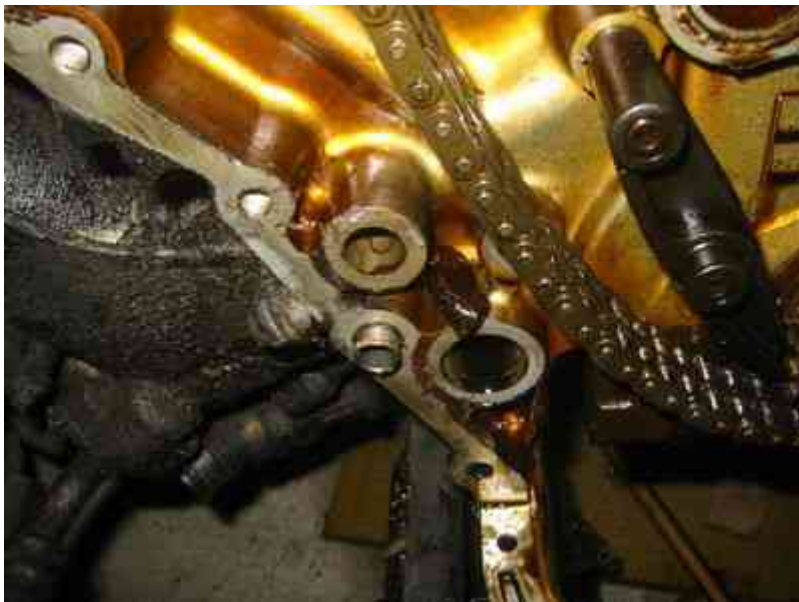
Abb.18 („Gleitschienereste“)

Nachdem die erste Freude über den bisherig guten Verlauf der Demontagearbeiten vorüber war, galt es alle „Reste“ der gebrochenen Gleitschiene im Motor zu suchen, weil es sonst nach erfolgreicher Reparatur ein übersehener Splitter üble Folgen haben kann.

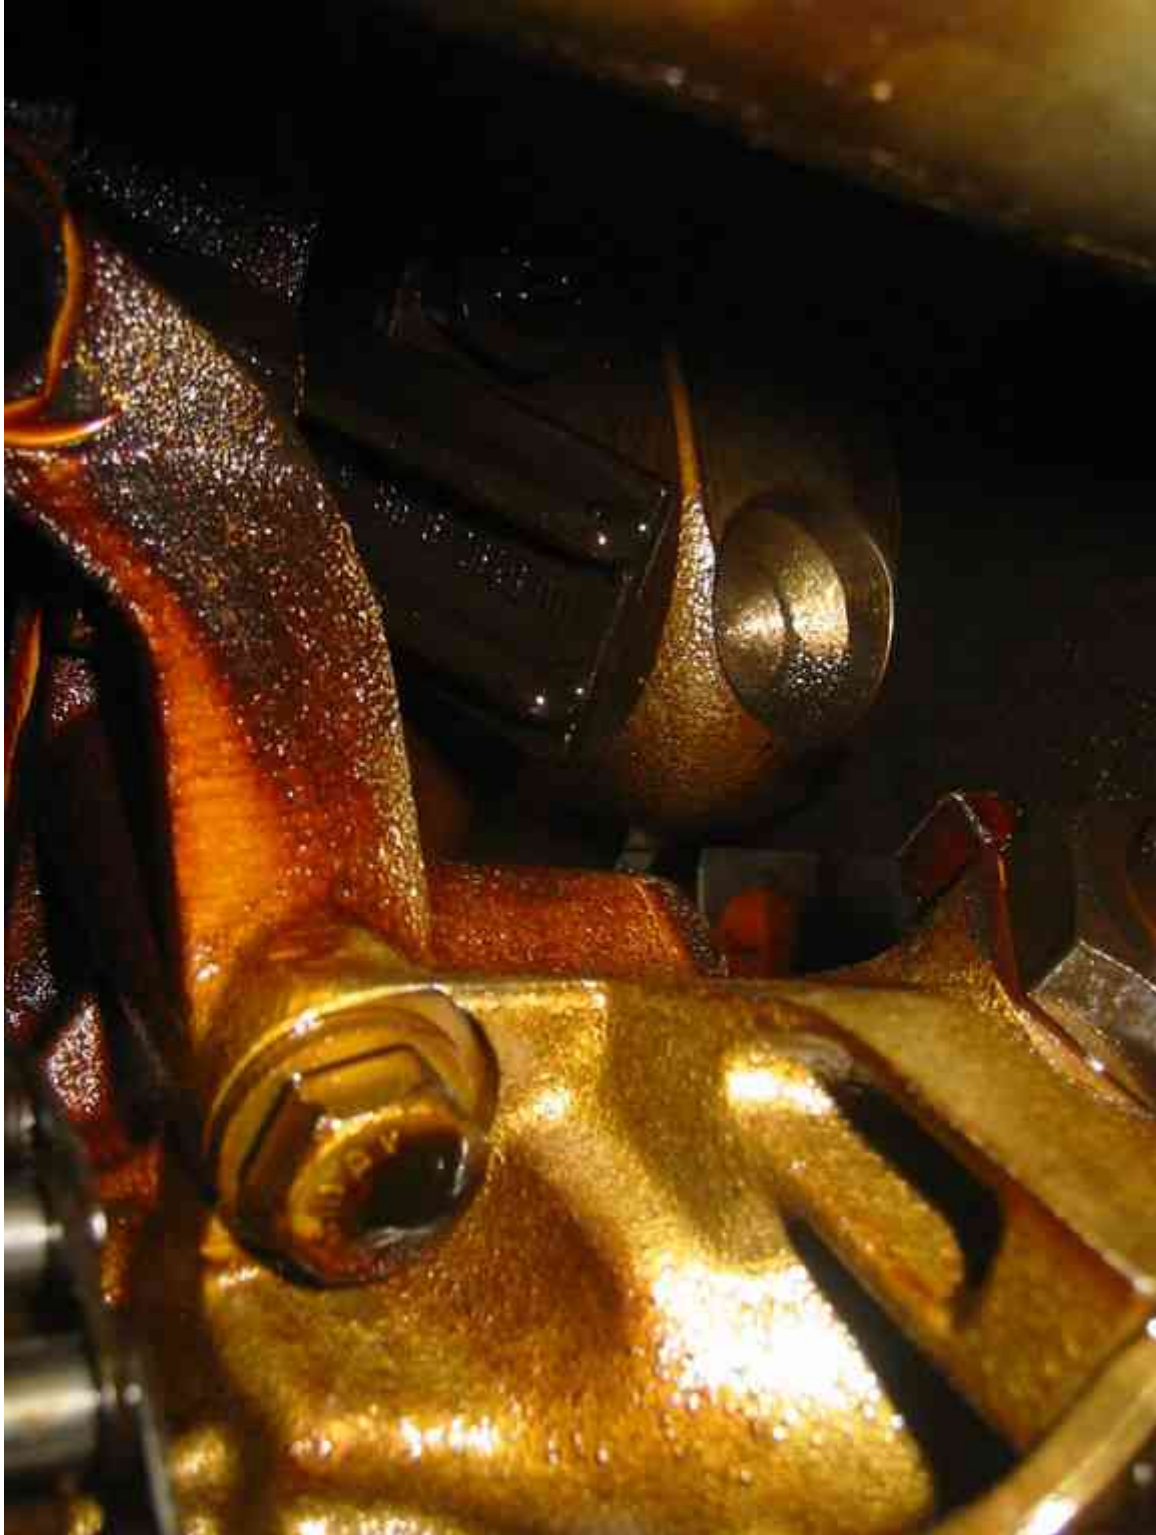
Hilfreich ist dabei, wenn man die neuen Gleitschiene neben die alten legt und so in einer Art „Puzzle“ nach den fehlenden Teilen „fahnden“ kann. Die Abb. 19 zeigt hierbei wo sich die gebrochenen Stücke so befinden können.

Abb. 19 (Gleitschienensplitter am unteren Ende des Pleullagers !!)

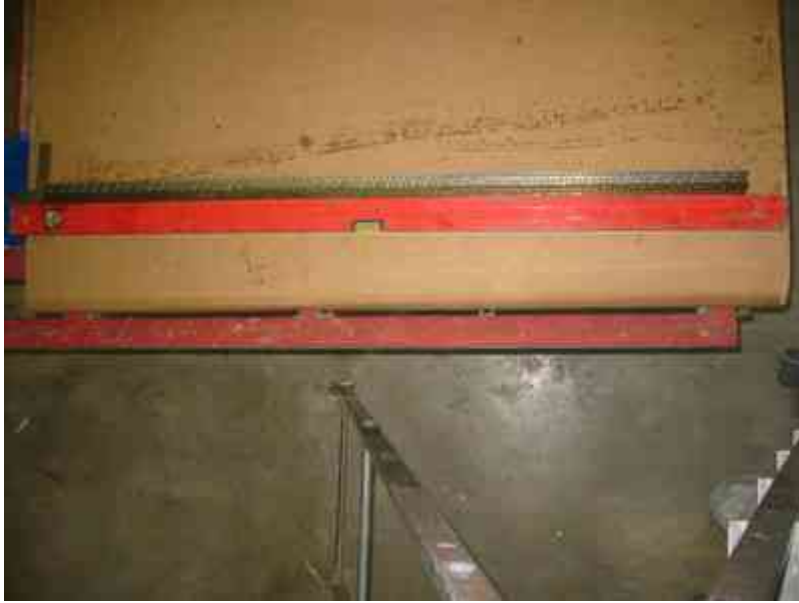
Entgegen der landläufigen Meinung hatte sich zu meiner großen Verwunderung die Steuerkette nicht gelängt, was in der Abb. 20 erkennen kann. Die nicht mehr stimmenden Steuerzeiten gingen demnach nur auf das Konto der gebrochenen Gleitschienen. Auch das war eine neue Erkenntnis für mich.
