Erneuerung der Steuerkette mit allen Gleitschienen am M119

Ich möchte nachfolgend einen Erfahrungsbericht über die Erneuerung der Steuerkette nebst allen Gleitschienen an einem M119.960 geben, der also grundsätzlich auch auf den M119 im W140 angewendet werden kann. Im hier beschriebenen Fall ist der Motor in einem R129 (500SL) verbaut.

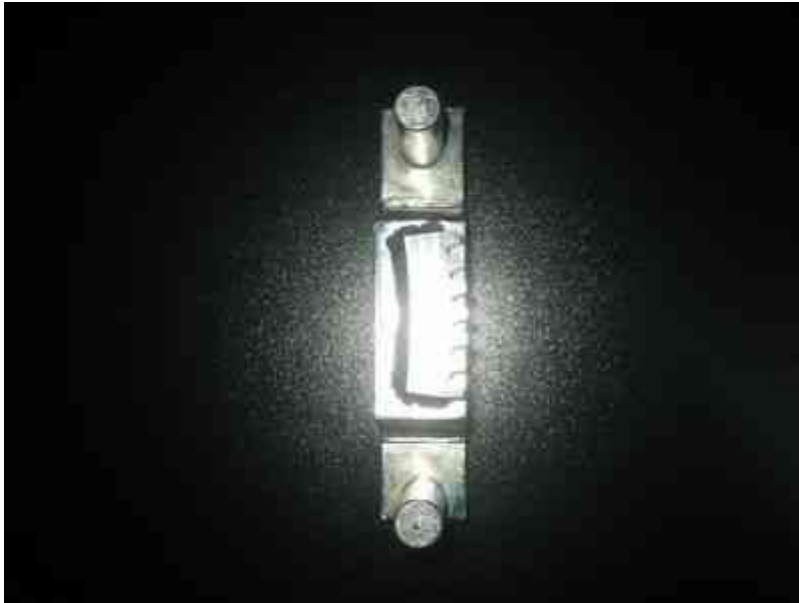
Im Bild der Abb. 3 sieht man dieses Spezialwerkzeug mit der Nummer A116 589 014 000.

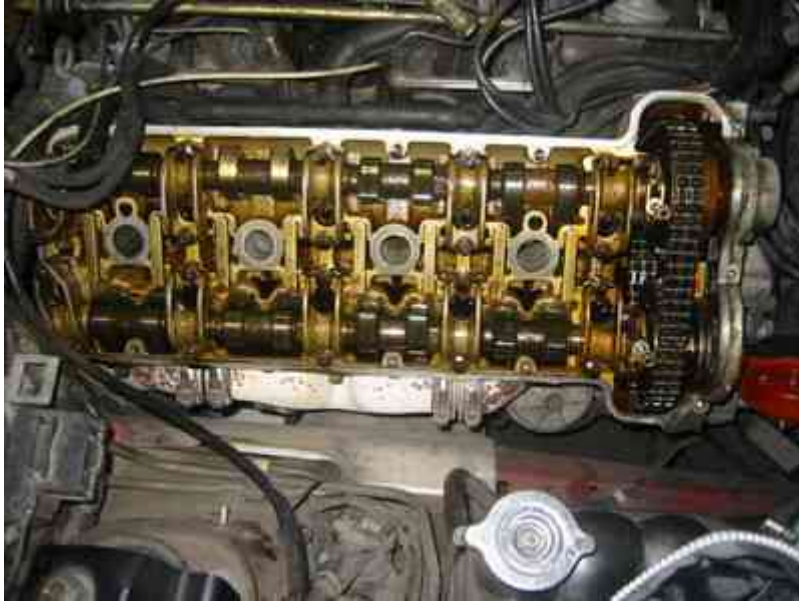
Das Bild Abb. 4 zeigt den Zylinderkopf Beifahrer mit abgenommenen Ventildeckel.

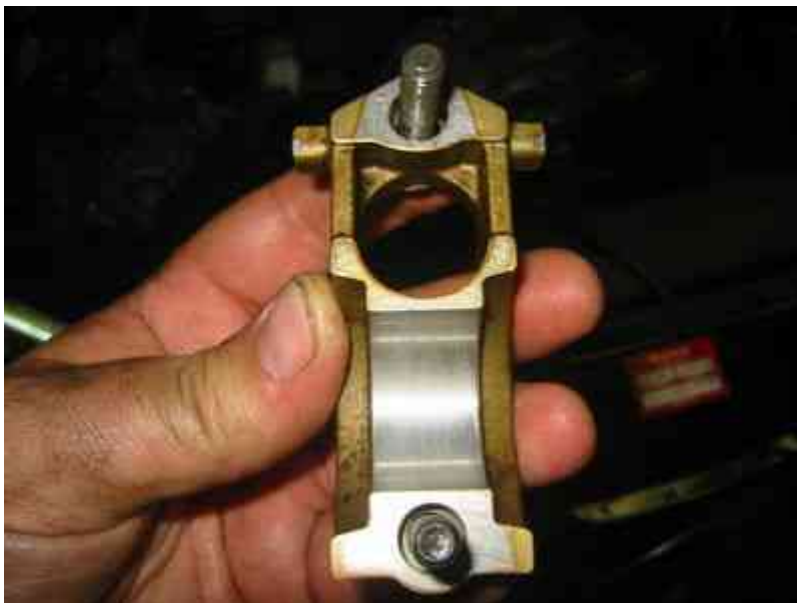
Die Demontage der Nockenwellen kann nunmehr begonnen werden. Wichtig ist hierbei, dass die Lagerböcke gleichmäßig gelöst werden, um ein Verspannen und damit Brechen (die Nockenwellen sind Gussteile!!) zu vermeiden. Die Abb. 6 zeigt hierbei einen der Lagerböcke. Nach Demontage sind die Lagerböcke entweder zu kennzeichnen oder in Einbaulage abzulegen, um sicher zu stellen, dass jeder Lagerbock wieder in seine ursprüngliche Montageposition zurück montiert wird. Ordnung, Ruhe und Sauberkeit ist hierbei oberstes Gebot um teure Montagefehler zu vermeiden!

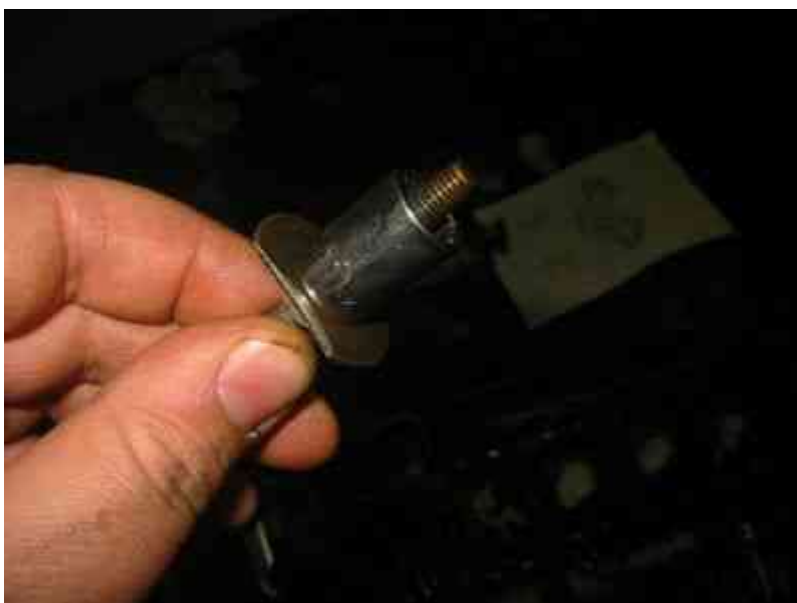
Abb. 8

Nun können die Gleitschienen im „V“ und die waagerechte Gleitschiene auf der Fahrerseite demontiert werden. Mercedes-Benz benutzt hierfür ein Spezialwerkzeug, wir können uns aber dazu ein Hilfsmittel schnell selbst herstellen. Man benötigt dazu eine etwas längere Schraube M6, zwei M6 Muttern, eine Karosseriescheibe und eine Stecknuss (1/4 Zoll-SW11) wie auf dem Bild (Abb. 8) dargestellt.

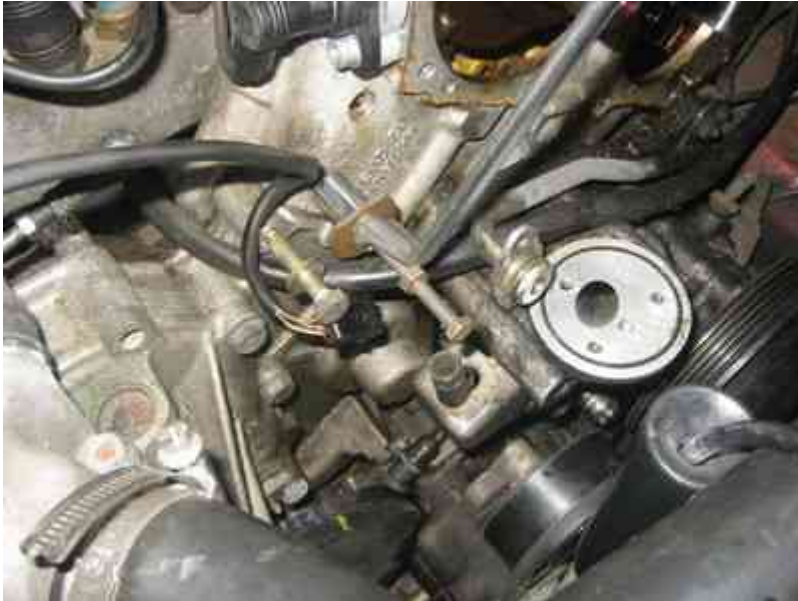
Abb. 9

Vorher sprüht man die Bolzen der Gleitschienen mit WD40 ein um danach die M6 Schraube in den Bolzen einzudrehen (diese Bolzen haben ein M6 Innengewinde). Wie auf dem Bild (Abb.9) gezeigt wird nun mit der ersten M6 Mutter gegen gekontert und so der Bolzen gezogen.

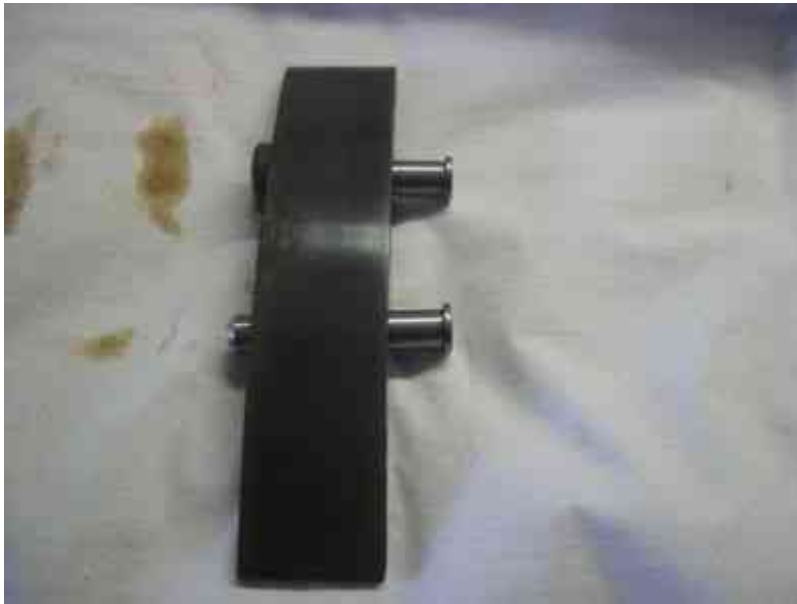
Abb. 13 (neue Gleitschiene mit neuen Bolzen)

Die bisherigen demontierten Gleitschienen und die Steuerkette (nach der bekannten „Einzieh-Nietmethode“) könnte man ohne den Steuergehäusedeckel demontieren zu müssen, erneuern. Nachdem ich aber gesehen hatte, wie die oberen Gleitschienen aussahen, entschloss ich mich dazu alle zu erneuern, da die anderen sicherlich nicht besser aussehen würden.

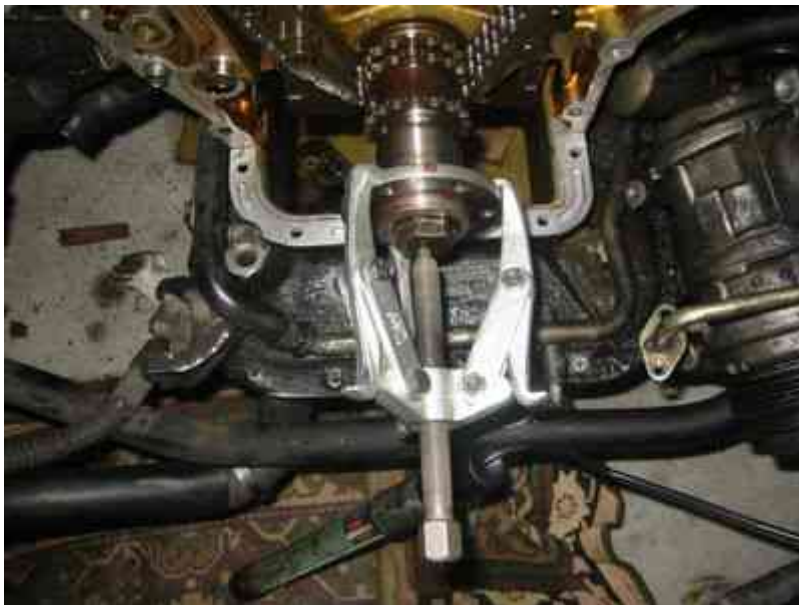
Abb.14

Jetzt muss noch der Befestigungsflansch des Schwingungstilgers mit einem handelsüblichen Abzieher vom Kurbelwellenstumpf gezogen werden. Dies zeigt die Abb. 14. (der Steuergehäuse-deckel ist auf diesem Bild schon demontiert gewesen, die Situation mit Steuergehäusedeckel sieht aber genau so aus).

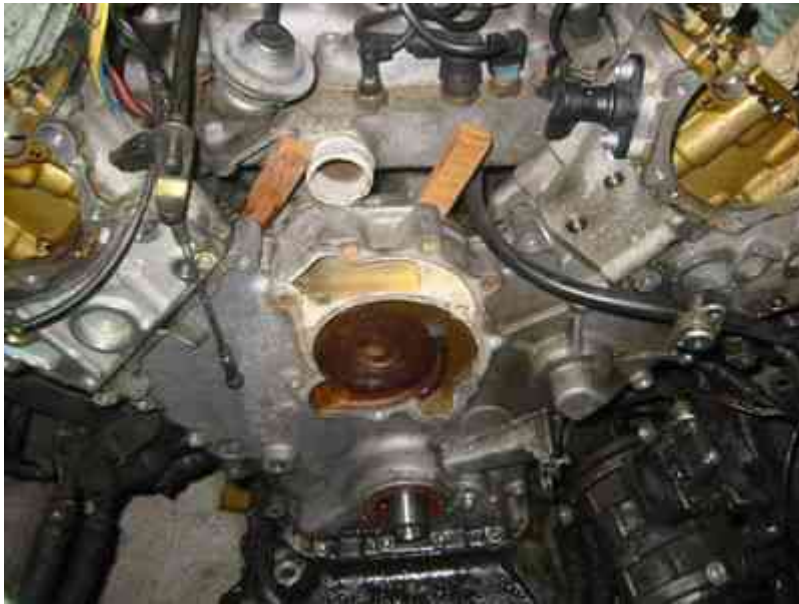
Abb.15

Das Bild der Abb. 15 zeigt die vorweg beschriebene Prozedur „Demontage Steuergehäusedeckel“ im Anfangsstadium

Wichtig: Nicht mit dem Schraubenzieher oder anderen scharfen Gegenständen versuchen, den Steuergehäusedeckel mit Gewalt von Motorblock zu trennen. Es besteht so die Gefahr, dass die Dichtflächen irreparabel beschädigt werden!

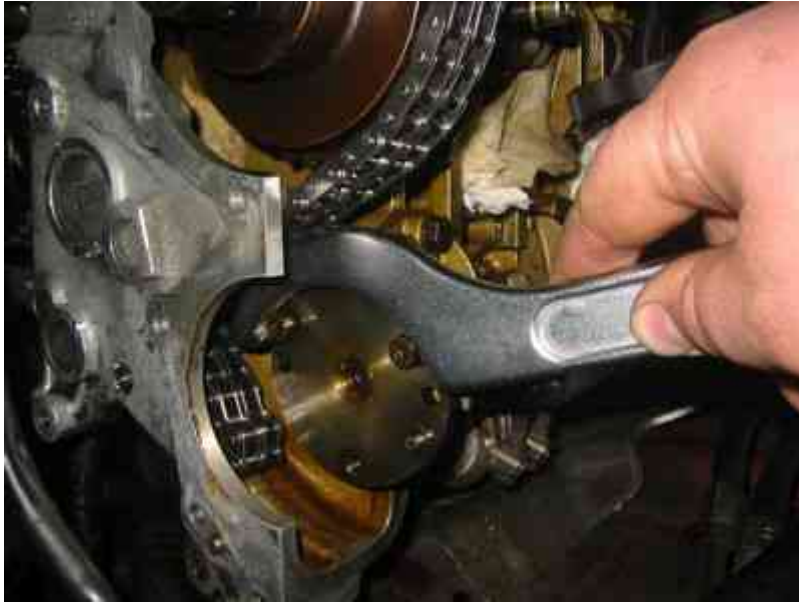
Abb.23

Montiert werden die Nockenwellen in einer Stellung wo kein Nocken einen Hydrostößel betätigt, also in unbelasteter Stellung. In die Grundstellung werden diese dann mit dem MB-Spezialwerkzeug A119 589 00 01 00 gedreht und verstiftet. Wenn dieses nicht vorhanden ist, kann man ersatzweise auch einen passenden Maulschlüssel benutzen. Behelfsmäßig kann dazu zusätzlich auch ein passender Hakenschlüssel verwendet werden, wie auf Abb. 23 ersichtlich.

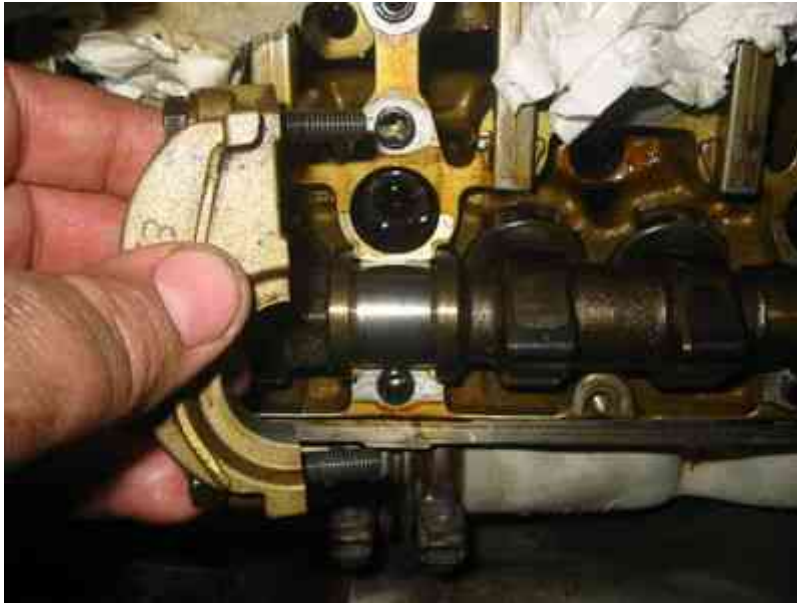
Abb.25

Die Lagerböcke haben bis 1993 Passhülsen (Abb.25). Beim Anziehen ist dort auf einen einwandfreien Sitz zu achten. Nach 1993 wurden keine Passhülsen mehr verwendet, hier zentrieren sie sich beim vorschriftsmäßigen Anziehen selbst.

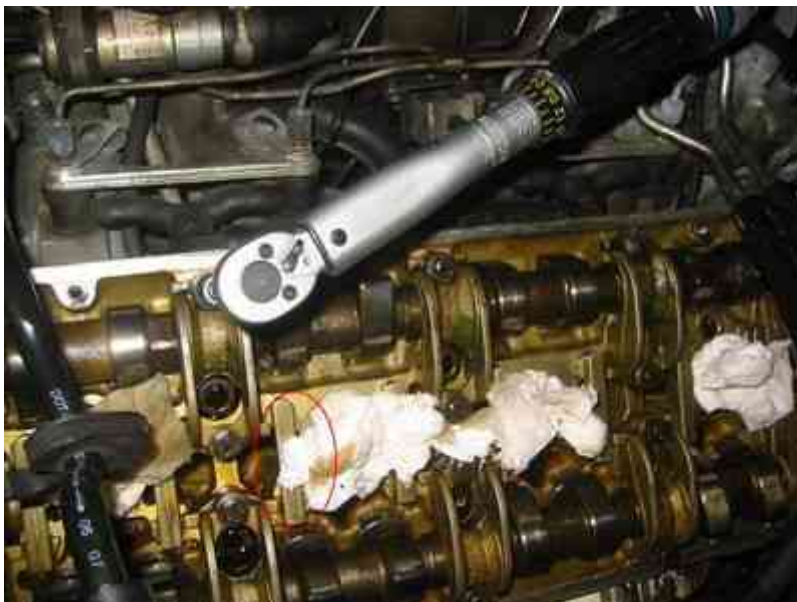
Abb. 26

prüfen. Nach erfolgter Prüfung werden alle Lagerstellen und Böcke bzw. die Hydrostößel mit Motorenöl bestrichen und die Nockenwellen unter Beachtung der Lagerstelle 3 (Führungslager) eingesetzt und mit 10 NM gleichmäßig festgezogen (Abb.26). Wichtig ist hierbei, die Nockenwellen nach dem fertigen Anziehen immer auf Leichtgängigkeit zu prüfen. Auf keinen Fall dürfen sich diese nur mit erhöhtem Kraftaufwand drehen lassen, ein satter leichtgängiger Sitz ist richtig.

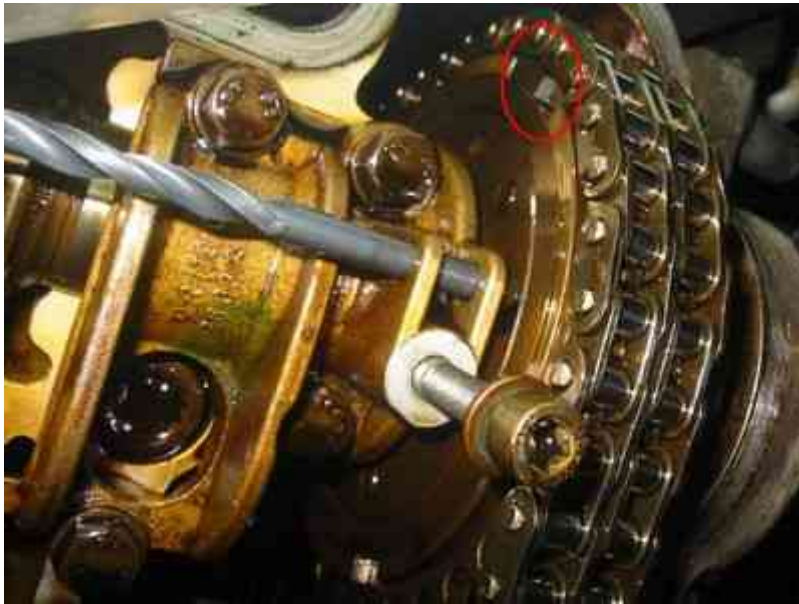
Abb.27

Die Steuerzeiten der Einlassnockenwellen sind beim M119 verstellbar. Aus diesem Grunde ist bei der Montage dieser Wellen darauf zu achten, dass diese in Richtung „Spät“ in der Nockenwellengrundstellung verstiftet werden, bevor die Steuerkette aufgelegt wird. Zu erkennen ist das am Nockenwellenrad der betreffenden Welle innen (Abb. 27 – roter Kreis).

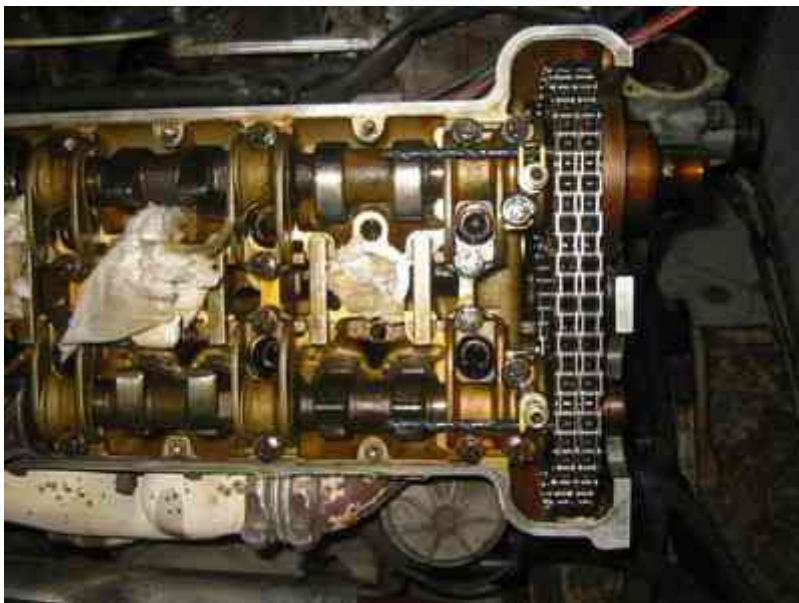
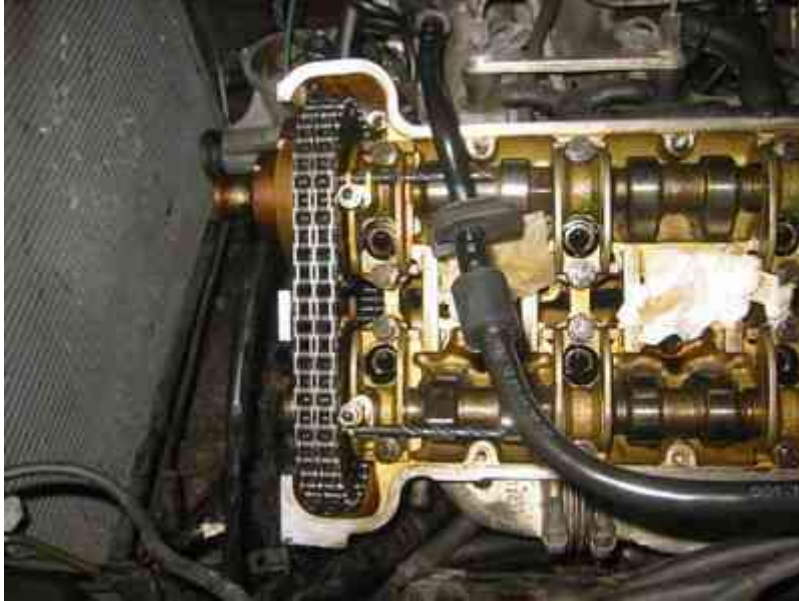
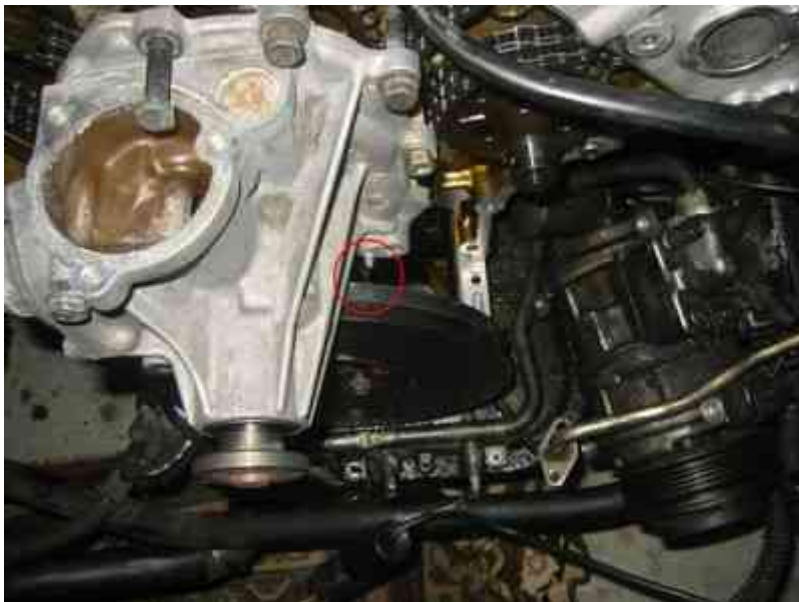
Als die Nockenwellen alle montiert, die Steuerkette nebst Spanner aufgelegt war, habe ich provisorisch und präventiv die Steuerzeit überprüft. Dies ist eigentlich überflüssig, aber ich habe bei meinen Arbeiten „Kontrollrituale“, die für mich schwer ablegbar sind. Wie schon anfangs beschrieben, sind die Steuerzeiten richtig eingestellt wenn sich alle Nockenwellen in Grundstellung verstemmen lassen und dabei die Kurbelwelle bei 45 Grad/ OT steht (Abb.28-30).

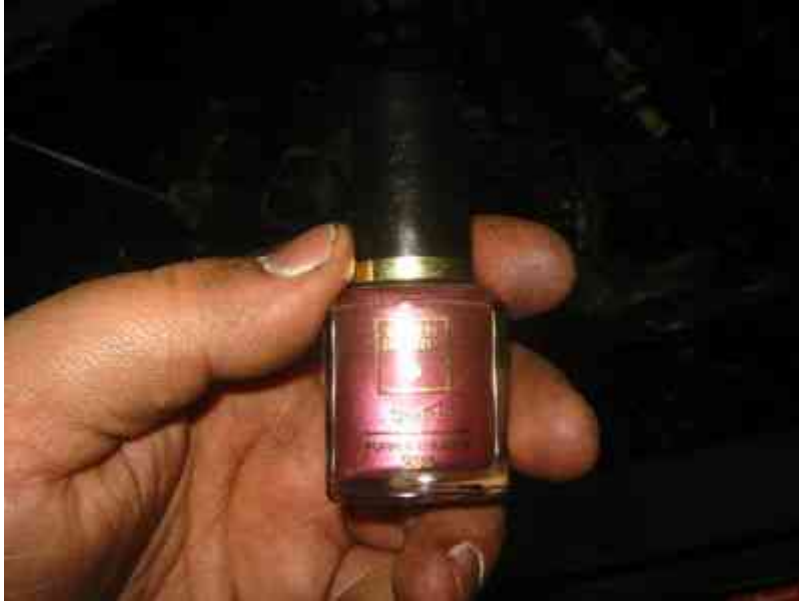
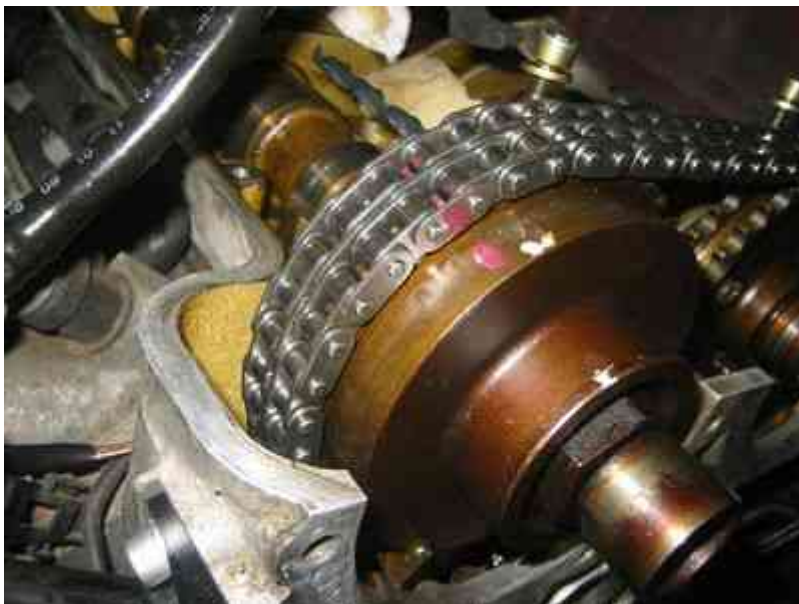
Abb.32

So, die Frauen (bei schraubenden Frauen natürlich die Männer) werden Euch nach den bisherigen Arbeiten schon mehrere Nachmittage vermissen. Besucht sie einmal kurz und redet mal über Nagellacke. Wenn man jetzt den richtigen Ton noch findet, rückt die Frau an Euere Seite vielleicht ein Fläschen eines möglichst roten Nagellackes heraus, welchen man nun hervorragend zum Markieren und Kennzeichnen der neuen Steuerkette und der Nockenwellenräder benutzen kann (Abb.31 und 32).

Abb.31 (keine Schleichwerbung, man kann auch andere Marken verwenden, nur interessiere ich mich nicht so für Nagellacke ;-), sodass ich Euch keine anderen nennen kann ...)

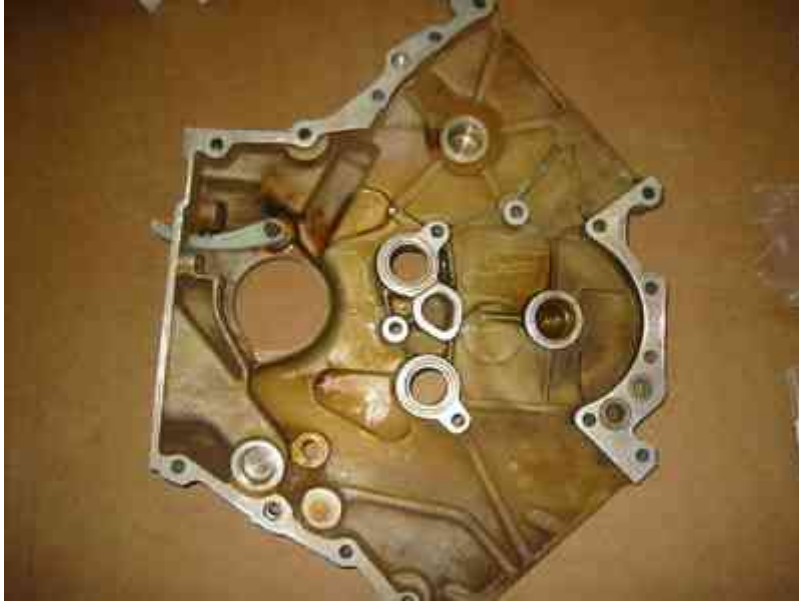
Abb. 33

Jetzt bereiten wir den Steuerhäusedeckel auf den Wiedereinbau vor. Zunächst wird dieser gründlich gereinigt und besonders die Dichtflächen gesäubert (Abb.33). Dabei ist darauf zu achten, dass diese nicht beschädigt werden. Die O-Dichtringe (Abb.34) müssen dabei auf jeden Fall erneuert werden. Auch der Radialdichtring für den Kurbelwellenstumpf wird bei dieser Gelegenheit gleich mit erneuert, wobei die Montage erst bei angesetzten Steuerhäusedeckel erfolgt.

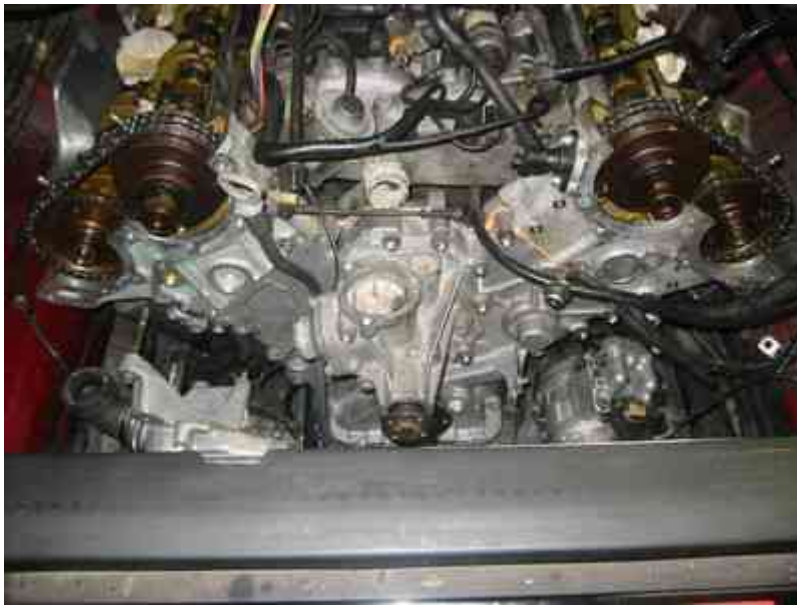
Die Abb. 35 zeigt den fertig montierten Steuergehäusedeckel.

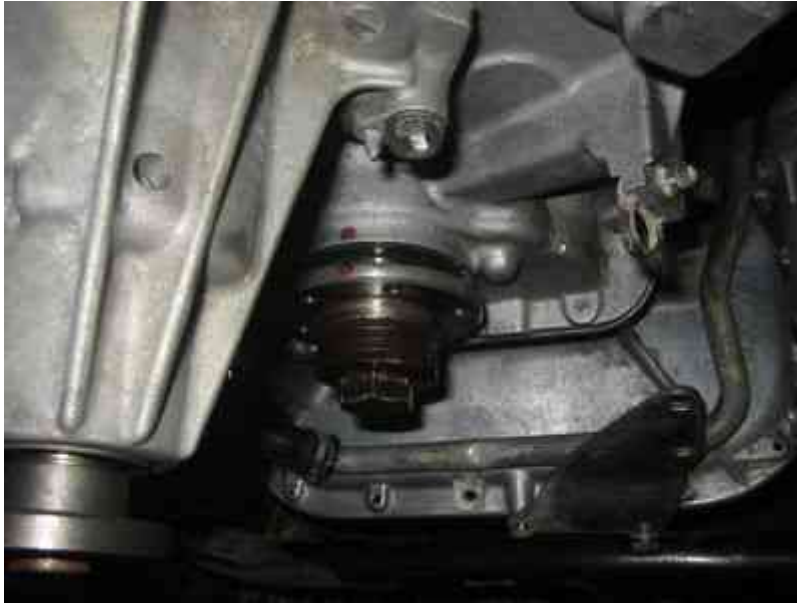
Abb.36

Jetzt wird der Flansch montiert, auf welchem später der Schwingstilger geschraubt wird. Diesen Flansch sowie den Schwingstilger selbst hat man praktischerweise vor der Demontage markiert, sodass das Aufsetzen einfacher ist (Abb.36). Die Fixierung dieses Flansches wird durch einen Keil vorgegeben, welcher in der Nut des Kurbelwellenflansches sitzt. Zur besseren Montage erwärmt man den Flansch vor der Montage auf ca. 50 Grad.

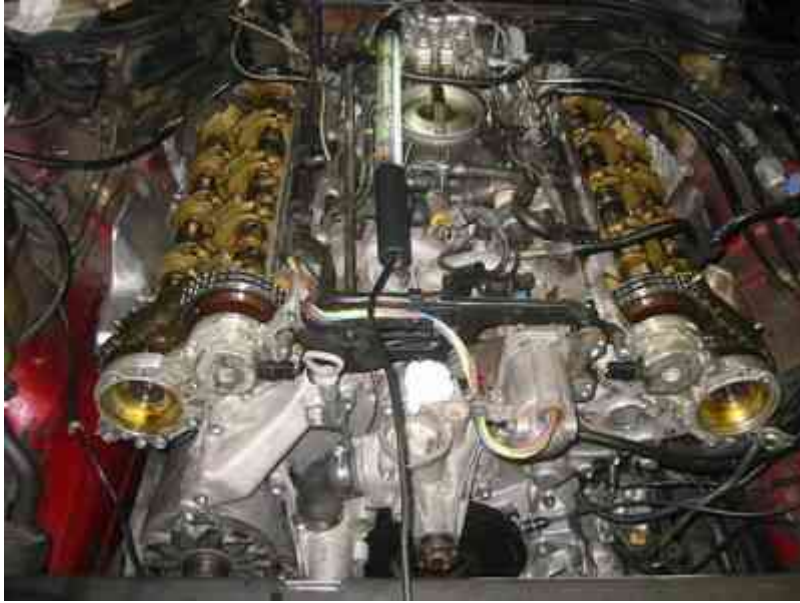
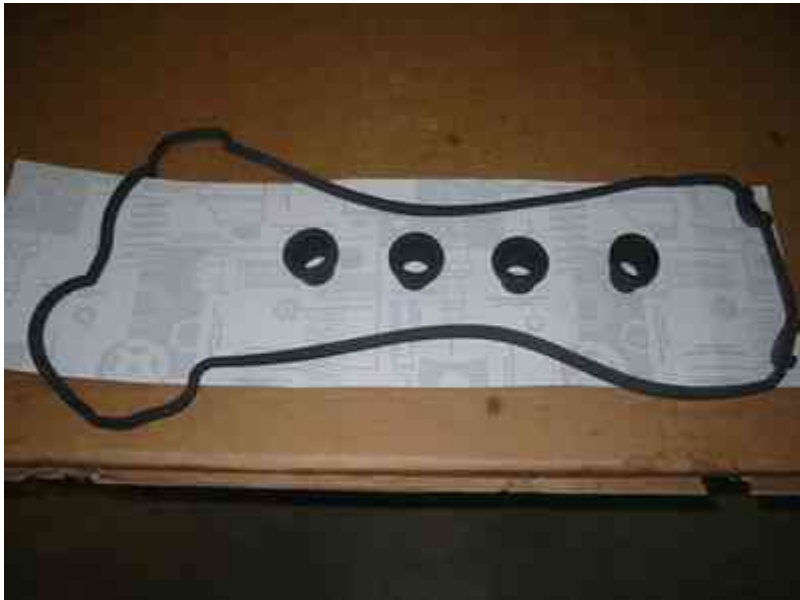
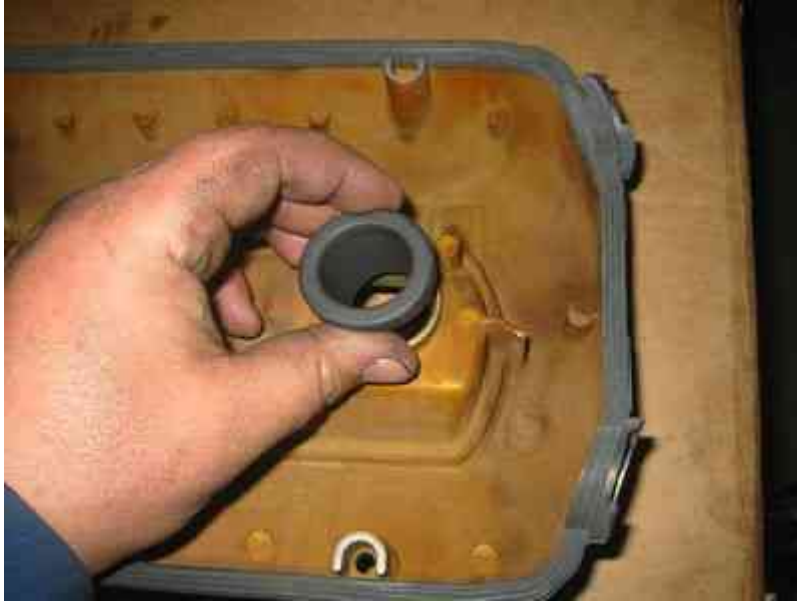
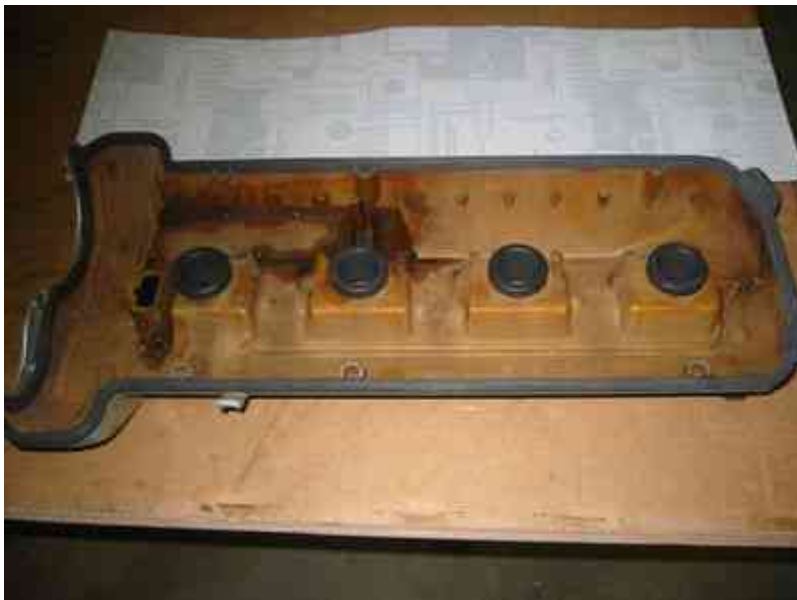
Die Zylinderkopfhauben werden gründlich gereinigt und mit neuen Dichtungen versehen (Abb.37-40).

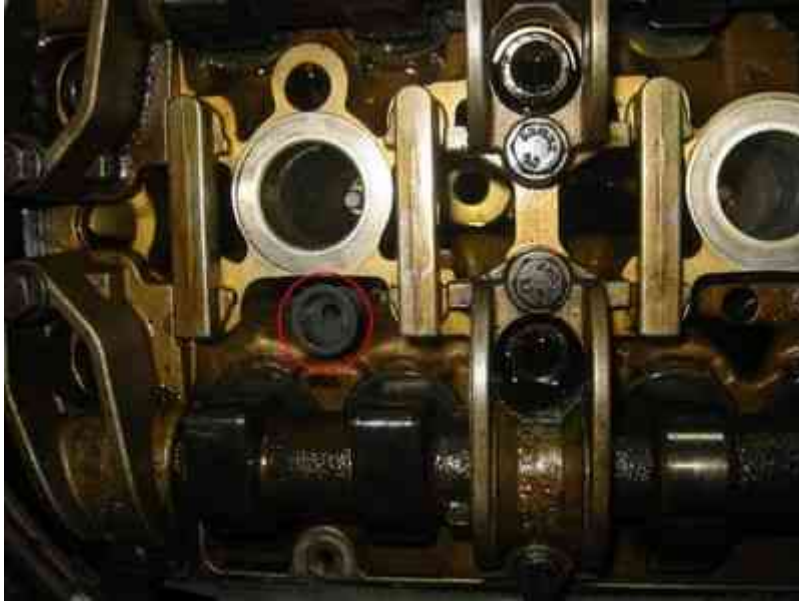
Abb.41

Nun können die Zylinderkopfhauben montiert werden. Im Zylinderkopf der Beifahrerseite muss zuvor der Ölabscheider kontrolliert werden (Abb.41 – roter Kreis), weil diese oftmals bei der Demontage der Zylinderkopfhaube zerbrechen, da sie im Alter spröde werden. Bei der Montage der Zylinderkopfhauben ist darauf zu achten, dass die Dichtung richtig anliegt, besonders an der Motorrückseite. Die Schrauben sind gemäß Schraubenplan mit Kupferscheiben zu montieren und mit 9 Nm festzuziehen (Abb.42).

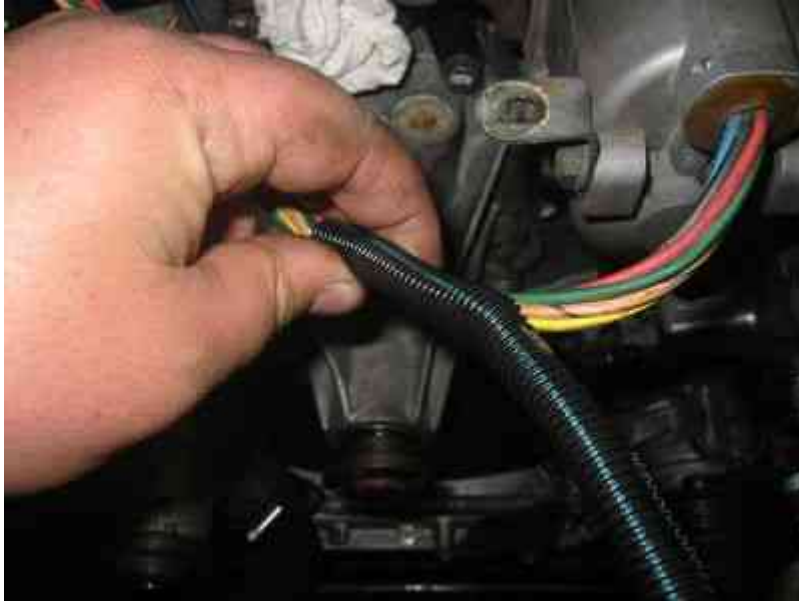
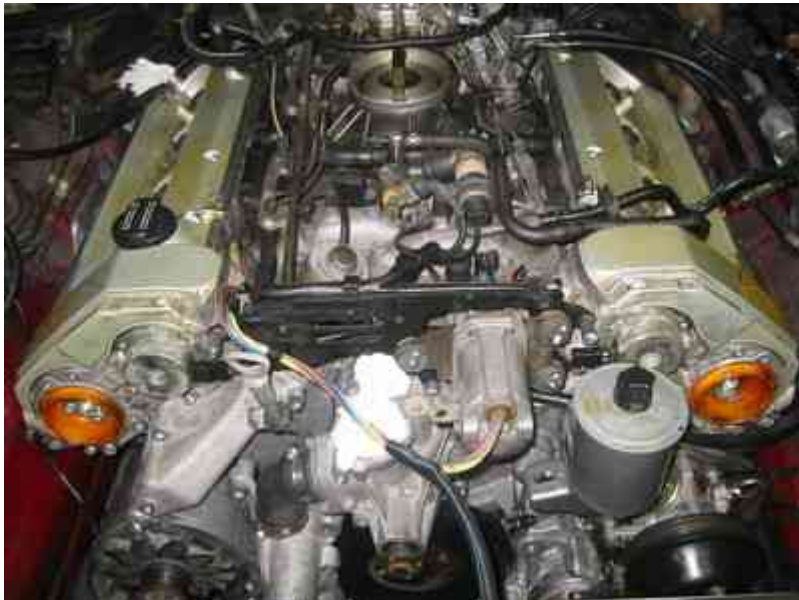
Nachdem die beiden Zylinderkopfhauben montiert sind, können die restlichen Peripherieteile wieder eingebaut werden. Leider haben die Kabelbäume im W140 das Problem, das die Isolation organische Weichmacher enthält. Den Mardern gefällt und schmeckt das natürlich hervorragend aber auch ohne Marder zerbröseln die Isolation leider im Alter. Abhilfe habe ich bei der Wiedermontage des ASR- Stellgliedes gefunden, indem ich Meterware bei Mercedes-Benz bestellte (dient eigentlich zum Schutz der Zündleitung zur Zündspule bei den 12 Zylindern- M120- Motoren im W140), diese aufgeschnitten und über die zu schützenden Kabel gezogen habe (Abb.43+44). Die Enden wurden mit selbstverschweißendem Isolierband verklebt.

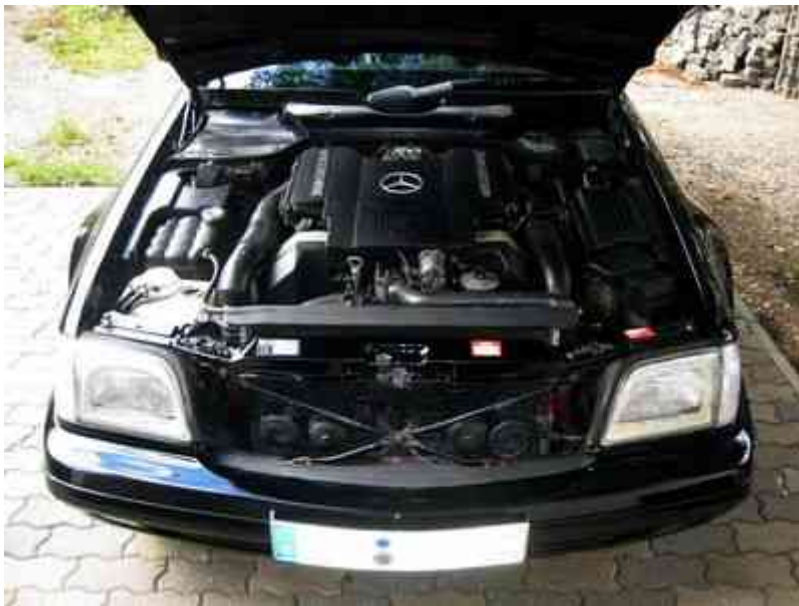
So sollte alles nach erfolgreich erledigter Arbeit aussehen
